大渡口区跳磴镇新合村王家沟石灰石矿
矿山生态修复实施方案
地质环境调查报告

重庆市高新工程勘察设计院有限公司
二〇二三年七月

大渡口区跳磴镇新合村王家沟石灰石矿 矿山生态修复实施方案 地质环境调查报告

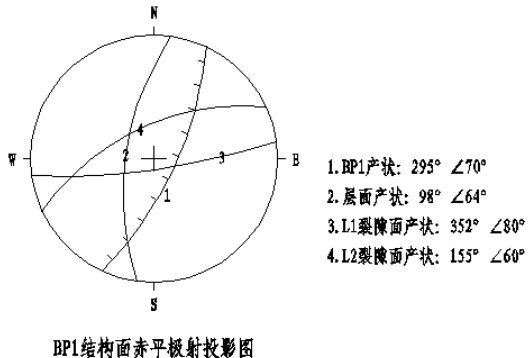
边坡编号	边坡概况	赤平投影、稳定性分析及防治措施建议	
BP1	位于矿区东部，为生产开采过程中形成的岩质边坡，现状基岩裸露。边坡坡向 290~300°，坡角 60~70°，坡长约 86m，宽 2-10m，最大高差 30m。

<p>BP1 结构面赤平极射投影图</p>	<p>根据赤平投影分析：边坡为反向坡，层面对边坡稳定性影响小；L1 裂隙面与边坡大角度相交，对边坡稳定性影响小；不受组合交线控制。据现场调查，边坡未见变形破坏迹象，现状整体稳定。综上，边坡局部可能存在掉块现象，整体失稳的可能性小，发生地质灾害的可能性小，危险性小。</p> <p>防治措施建议：1、清除坡面危（浮）石，防止掉块；2、在坡脚构建绿化隔离带，防止边坡落石对周边人畜造成伤害；3、修建截排水沟，及时排除积水。</p>
BP2	位于矿区南部和南西部，为生产开采过程中形成的岩质边坡，现状基岩裸露，局部有杂草生长。边坡坡向 25~40°，坡角 45°~65°，坡长 60~140m，宽 3-20m，由 3 级台阶边坡形成，整体最大高差 54m。

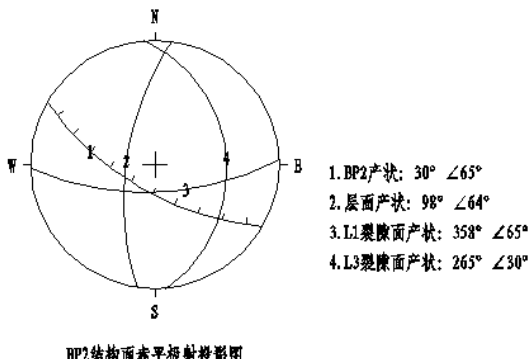
<p>BP2 结构面赤平极射投影图</p>	<p>根据赤平投影分析：边坡为切向坡，层面对边坡稳定性影响小；L1 裂隙面与边坡小角度相交，对边坡稳定性影响大；受层面和 L1 裂隙面组合交线的影响，可能形成楔形体掉块。据现场调查，边坡未见变形破坏迹象，现状基本稳定。综上，边坡整体失稳的可能性中等，发生地质灾害的可能性中等，损失小，危险性小。</p> <p>防治措施建议：1、清除坡面危（浮）石，防止掉块；2、在坡脚构建绿化隔离带，防止边坡落石对周边人畜造成伤害；3、修建截排水沟，及时排除积水。</p>

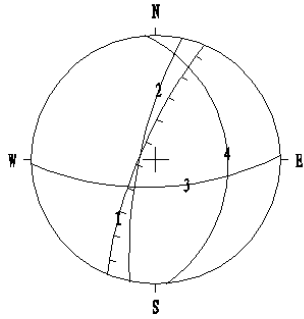
边坡编号	边坡概况	赤平投影、稳定性分析及防治措施建议	
BP3	位于矿区西部，为生产开采过程中形成的岩质边坡，现状基岩裸露，局部有杂草生长。边坡坡向 88~113°，坡角 60°~75°，坡长约 30-70m，宽 3-15m，由 2 级台阶边坡形成，整体最大高差 25m。

<p>BP3 结构面赤平投影图</p> <ul style="list-style-type: none"> 1. BP3 产状: $113^{\circ} \angle 75^{\circ}$ 2. 层面产状: $102^{\circ} \angle 75^{\circ}$ 3. L1 裂隙面产状: $358^{\circ} \angle 65^{\circ}$ 4. L3 裂隙面产状: $265^{\circ} \angle 30^{\circ}$ 	<p>根据赤平投影分析：边坡为顺向坡，层面对边坡关系为顺向不临空，层面对边坡稳定性影响小；L1 裂隙与边坡大角度相交，对边坡稳定性影响小；L3 裂隙面与边坡反向，对边坡稳定性影响小；据现场调查，边坡未见变形破坏迹象，现状整体稳定。综上，边坡整体失稳的可能性小，发生地质灾害的可能性小，危险性小。</p> <p>防治措施建议：1、清除坡面危（浮）石，防止掉块；2、在坡脚构建绿化隔离带，防止边坡落石对周边人畜造成伤害；3、修建截排水沟，及时排除积水。</p>

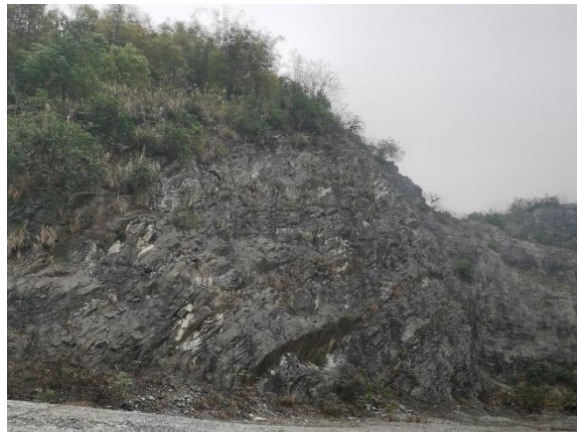
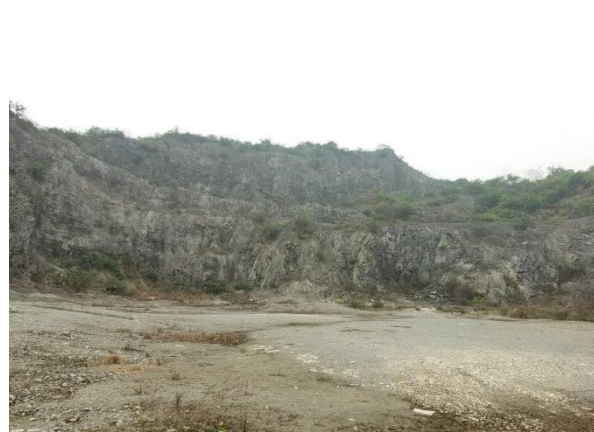
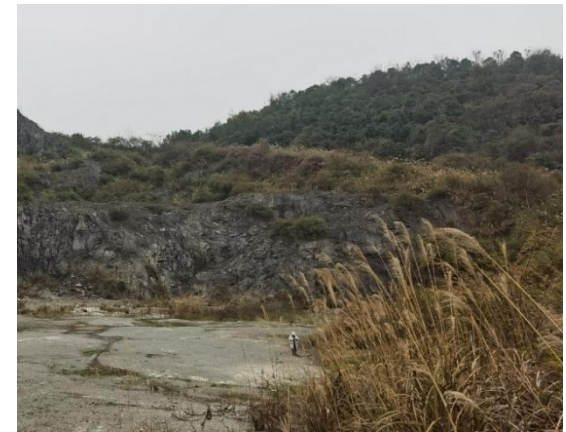
图 4-1 采矿高陡边坡现状图（BP1、BP2、BP3）

经本次野外实地调查，调查区治理红线范围内采矿主要形成 3 段岩质边坡（BP1、BP2 和 BP3），坡角一般为 $50^{\circ} \sim 75^{\circ}$ ；局部近垂直，边坡高 3 ~ 53m，遗留边坡未采取防治措施，受各种自然营力的风化作用影响，坡面上局部形成碎石块体，时有滑落，存在一定安全隐患。

综上所述，现状边坡 **BP1**、**BP3** 整体处于稳定状态，发生地质灾害的可能性小，危险性小；**BP2** 现状基本稳定，发生地质灾害的可能性中等，损失小，危险性小。

- 1、建议加强区内边坡巡查巡视工作。
- 2、边坡 BP1、BP3 处于整体稳定状态，发生地质灾害的可能性小；BP2 现状基本稳定，发生地质灾害的可能性中等，损失小，危险性小。建议及时清除坡面危（浮）石；在坡脚适当位置构建绿化隔离带，防止边坡落石对周边人畜造成伤害；修建截排水沟，及时排除积水。
- 3、建议在矿区醒目位置修建警示牌。
- 4、生态修复项目工程活动过程中建议加强对项目区斜（边）坡稳定性等情况进行巡视、排查和监测工作。
