# 大渡口区跳磴镇王家沟石灰石矿 矿山生态修复实施方案

大渡口区跳磴镇人民政府  
重庆市高新工程勘察设计院有限公司

二〇二三年十月

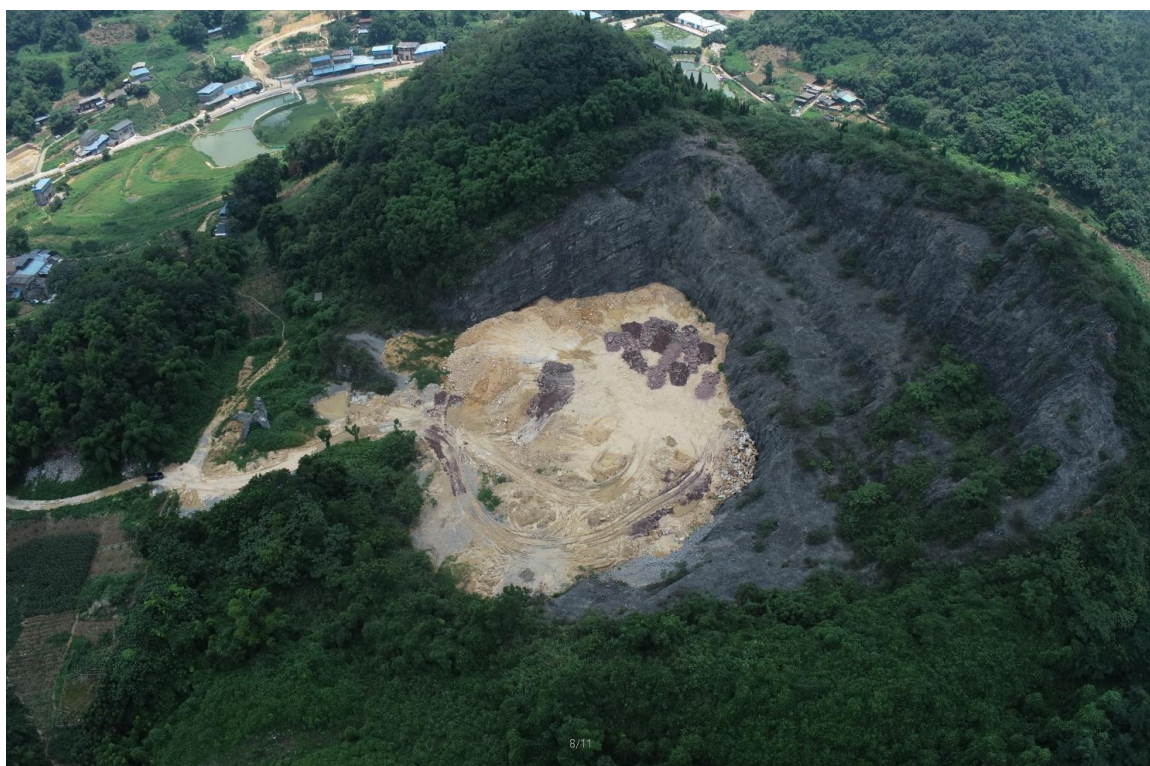
图 2.2-1 项目区地形地貌

矿区地处中梁山脉正南端，地势北高南低，地形为低山丘陵区，属构造剥蚀地貌，受溶蚀作用形成圆形、椭圆形环状山丘，错落排列，总的山脉走向呈北北西向，地形为“三山夹两槽”的地貌景观。区内最高点位于矿区东侧山顶，标高+520m，最

低点位于矿区北东侧洼地，标高+448m，相对高差 72m，一般相对高差在 30~60m。区内地形起伏大，地形坡角介于 15~75°之间，一般为 20~40°，开采边坡区域较陡，区内无自然岩质陡坡。

矿区经过多年开采，已形成面积较大的采坑，对地形地貌破坏较大。

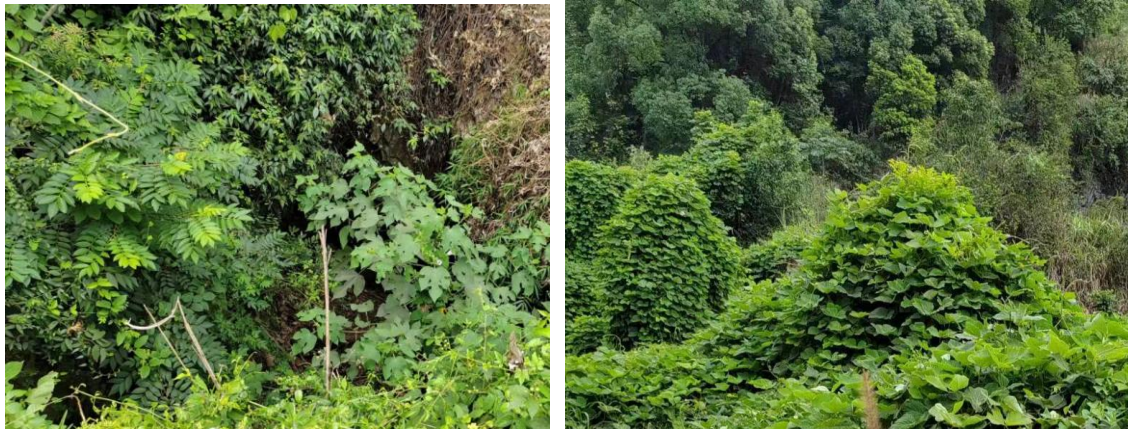
图 2.2-3 项目区内外植被情况

项目所在地原生植被主要为灌木和草本,植被条件好的山体中下部是灌丛草,中上部是灌丛。区内乔木以构树、盐肤木为主,灌木有火棘、马桑、华桑等,草本以葛藤、茅草、狗尾草、蕨类为主。因采矿挖损、压占,项目区原生植被均已被破坏,目前除东部开采平台外,其余区域多为裸露基岩。周边良好的植被和丰富物种可为矿山采场植被恢复提供较好的绿化物种选择,有效改善矿区生态环境条件。

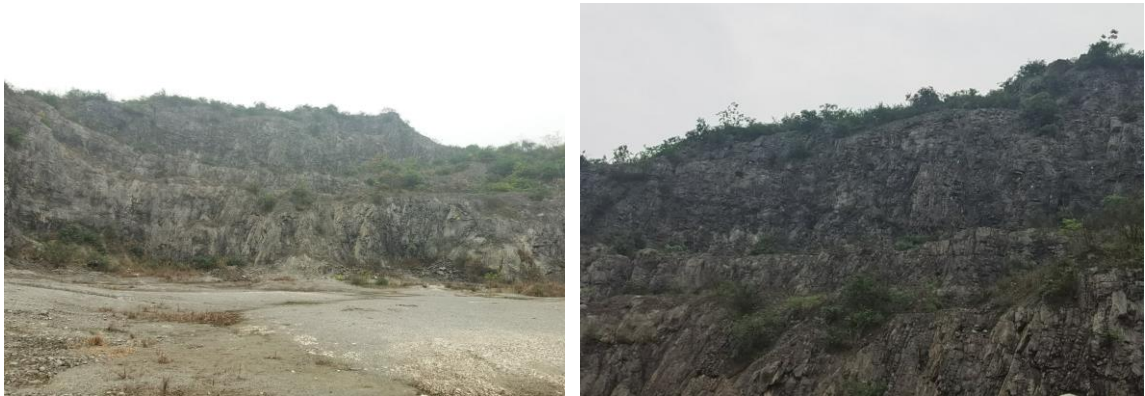
图 3.4.1-1 项目区损毁情况

本项目主要为开挖损毁，对土地资源造成重度损毁，损毁面积共计 2.0843hm<sup>2</sup>。由于开挖，矿山形成了 1 个采坑、3 个开采平台、3 处挖方岩质边坡。项目区东部建筑物需拆除。除东部、西部部分区域已自然恢复为灌木林地外，大部分区域植被生长稀疏，自然演替的速度较慢，自然恢复条件差。被压占损毁区域原土地利用方式主要为采矿用地，部分为其他园地、林地、农村道路等。

中部采坑及南部开采平台

南部开采边坡

项目区废弃多年，主要为开挖损毁。除局部区域自然恢复外，大部分区域原有表土荡然无存，现状地表的立地条件较差，土层瘠薄，基本不具备植被生长能力，植被自然恢复条件差，土地损毁程度为重度。

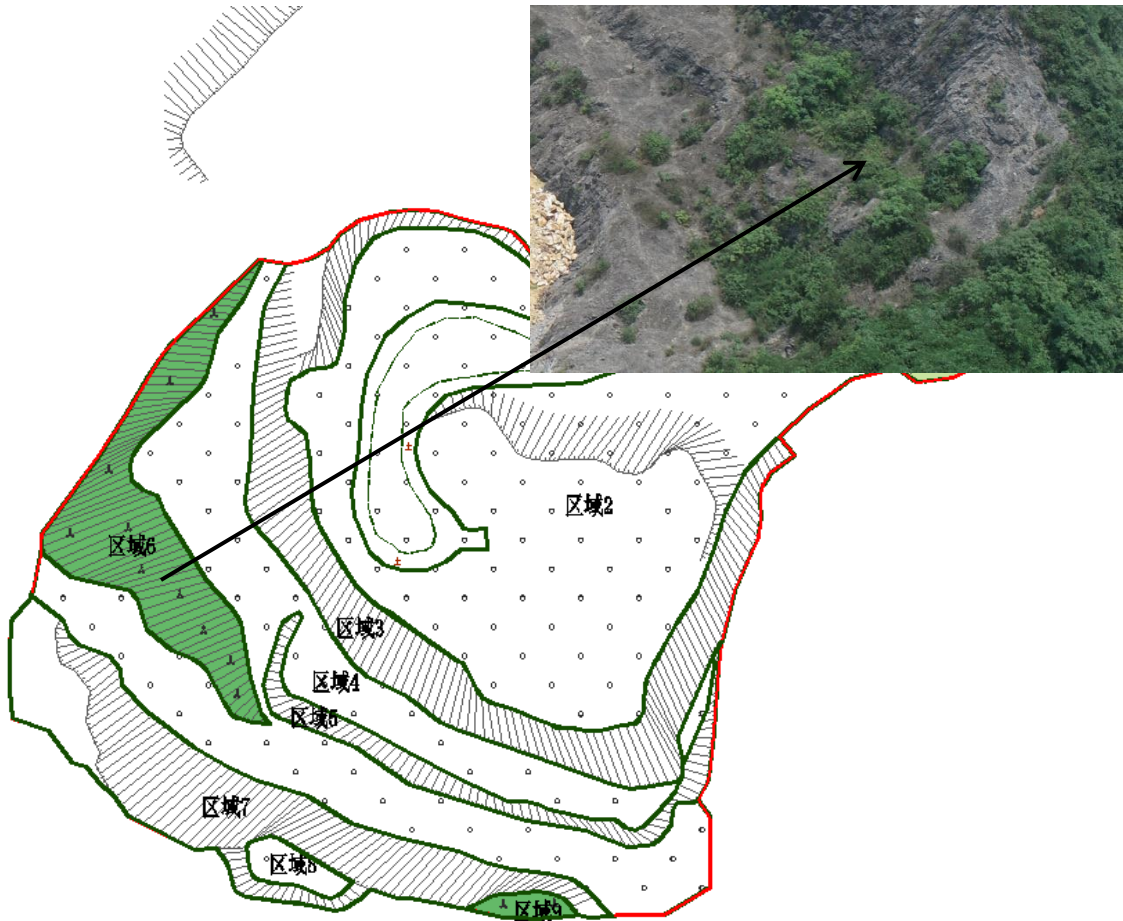
图 3.4.2-1 矿区自然恢复区域示意图及现场照片

经现场调查，自然恢复分布在区域 6、区域 9、区域 10，为灌木、杂草生长，植物覆盖度在 85%以上，达到渝规资规范〔2021〕6 号文件自然恢复的认定要求。

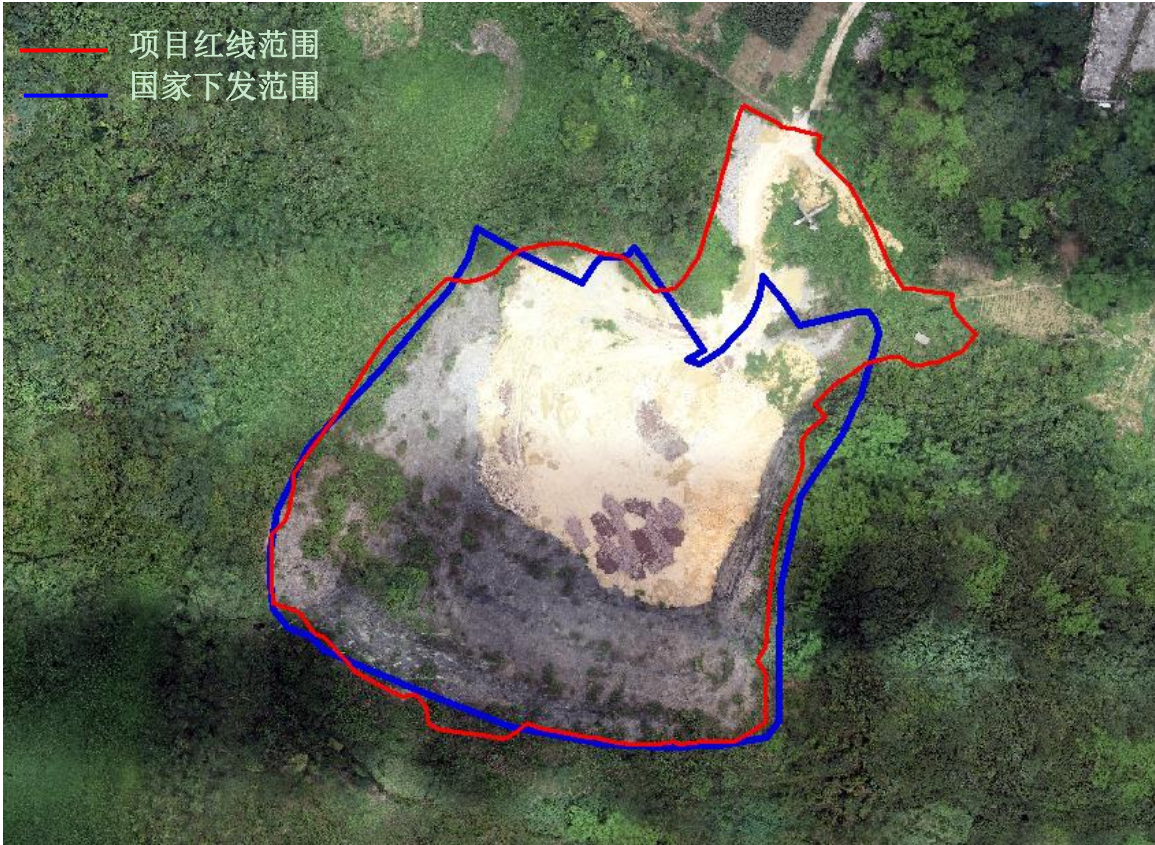
图 3.4.3-1 国家下发图斑与复垦责任范围对比图

本项目涉及国家下发面积 1.8077hm<sup>2</sup>，统一编号 ZJ5001042021001001。经实地踏勘和 1:500 地形图测量，对实际损毁和影响范围进行分析界定，确定本项目实际损毁范围为 2.0843hm<sup>2</sup>。

本方案将实际损毁的 2.0843hm<sup>2</sup>全部纳入本次治理范围，确认项目区复垦责任范围为 2.0843hm<sup>2</sup>。

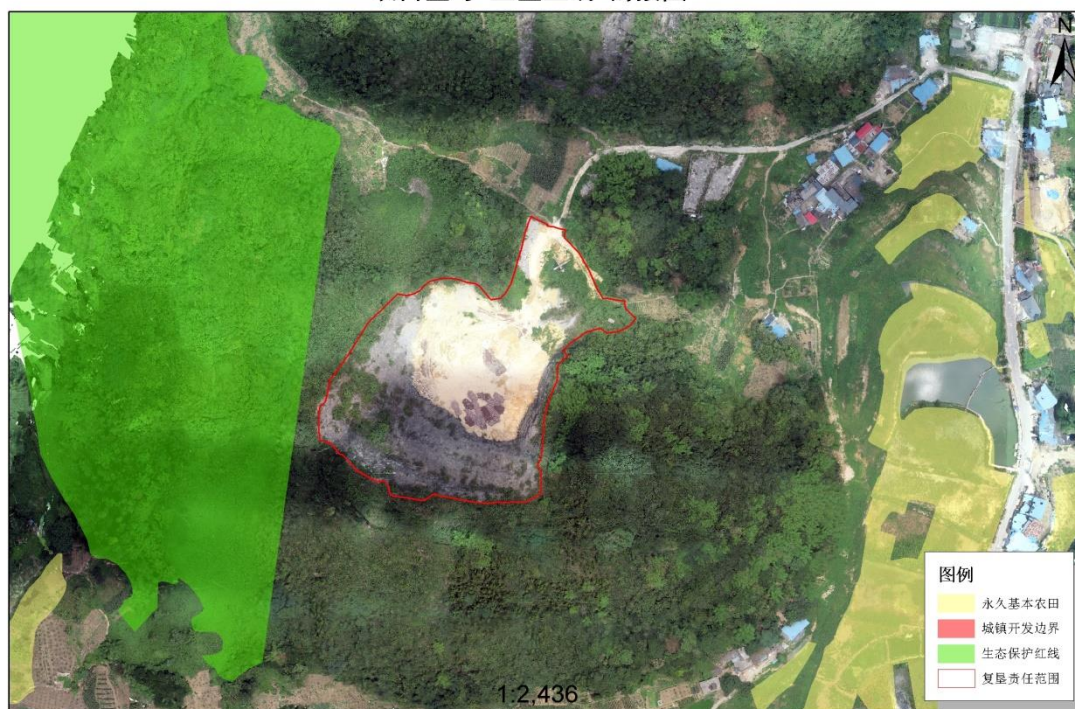
图 4.3-1 项目区“三区三线”衔接图

经查“三区三线”，项目区不涉及各级自然保护区；不位于经自然资源部质检通过的生态保护红线和城镇开发边界范围内。项目区与“三区三线”套合情况详见下图：
